Solución duradera para la abrasión en baterías de producción: Pexgol en YPF

Evaluación de la performance del revestimiento Pexgol en condiciones de servicio extremo.

YPF
Argentina | 2018

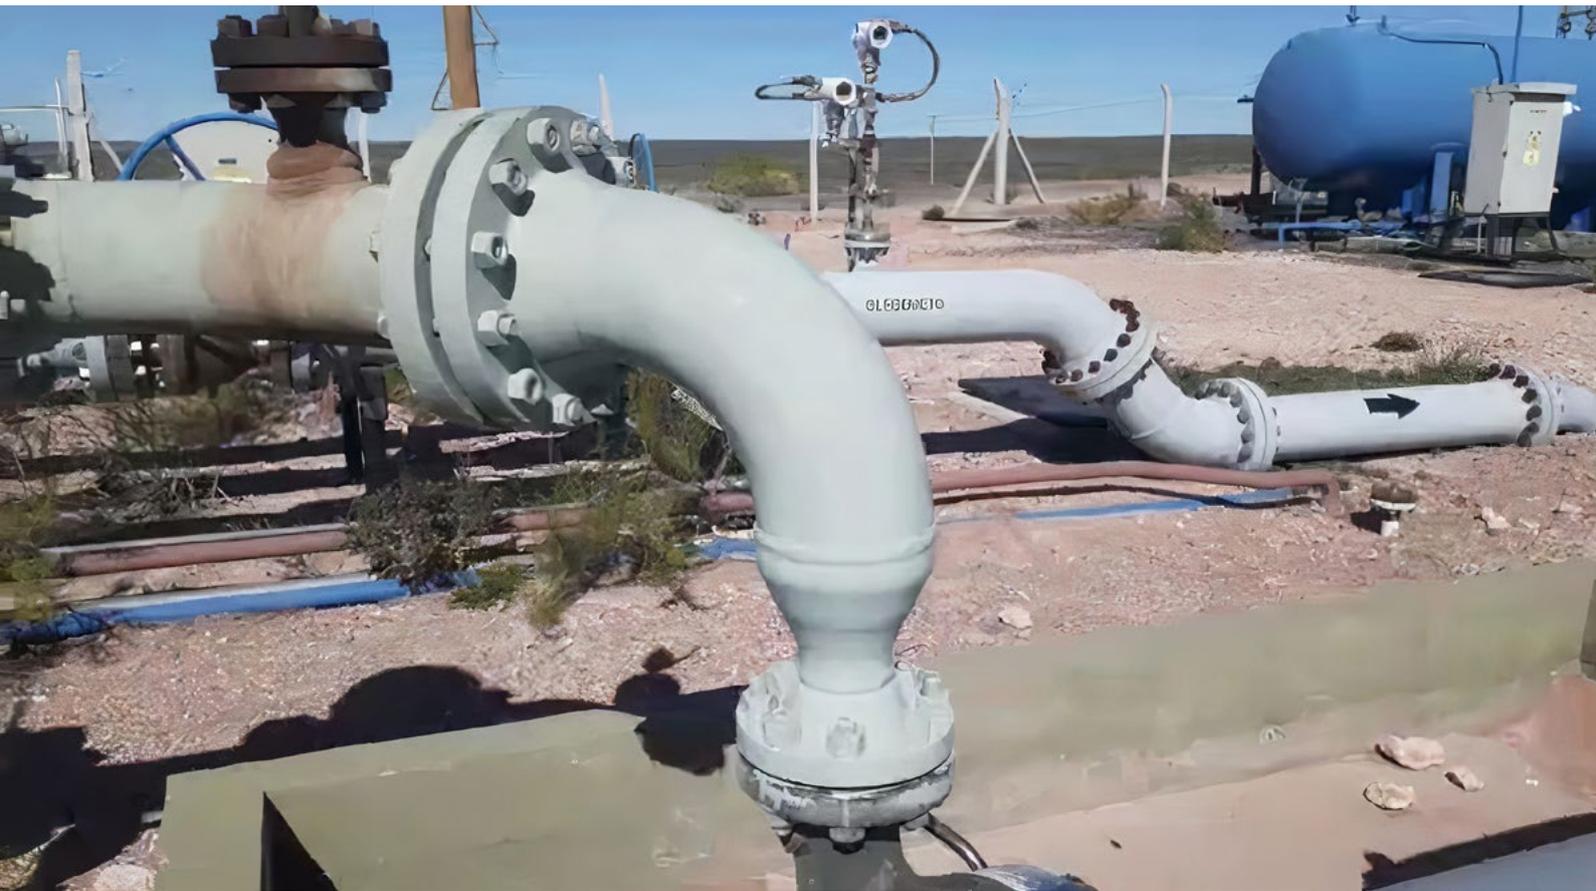
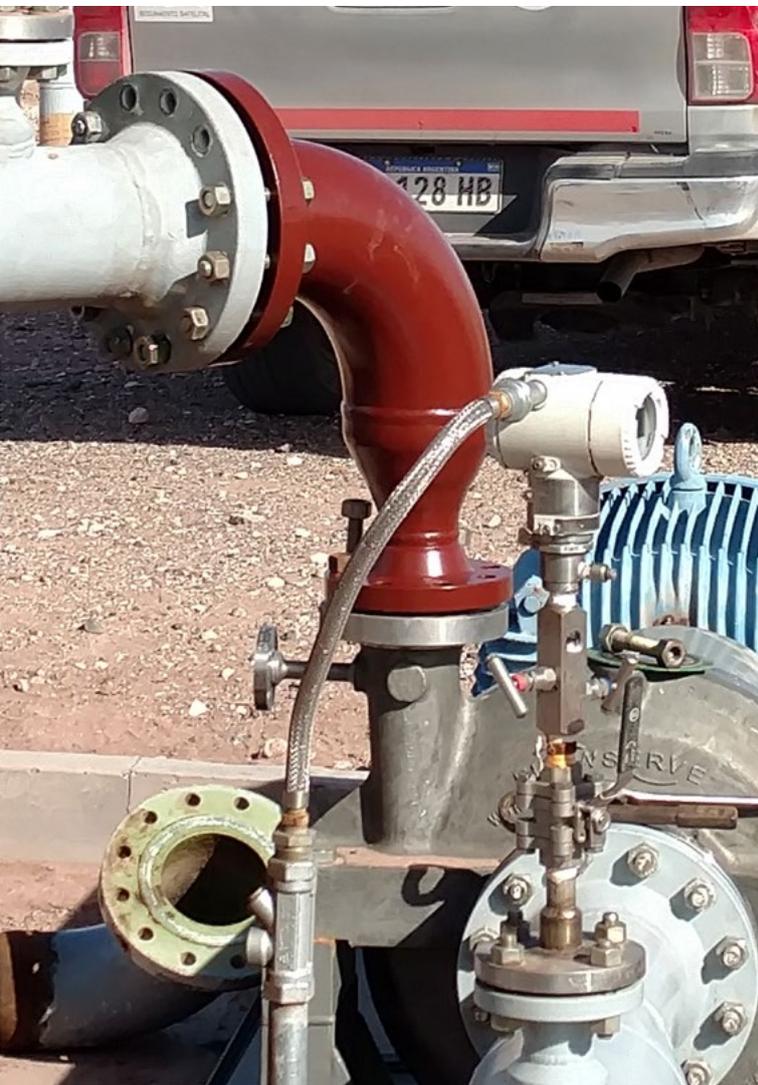
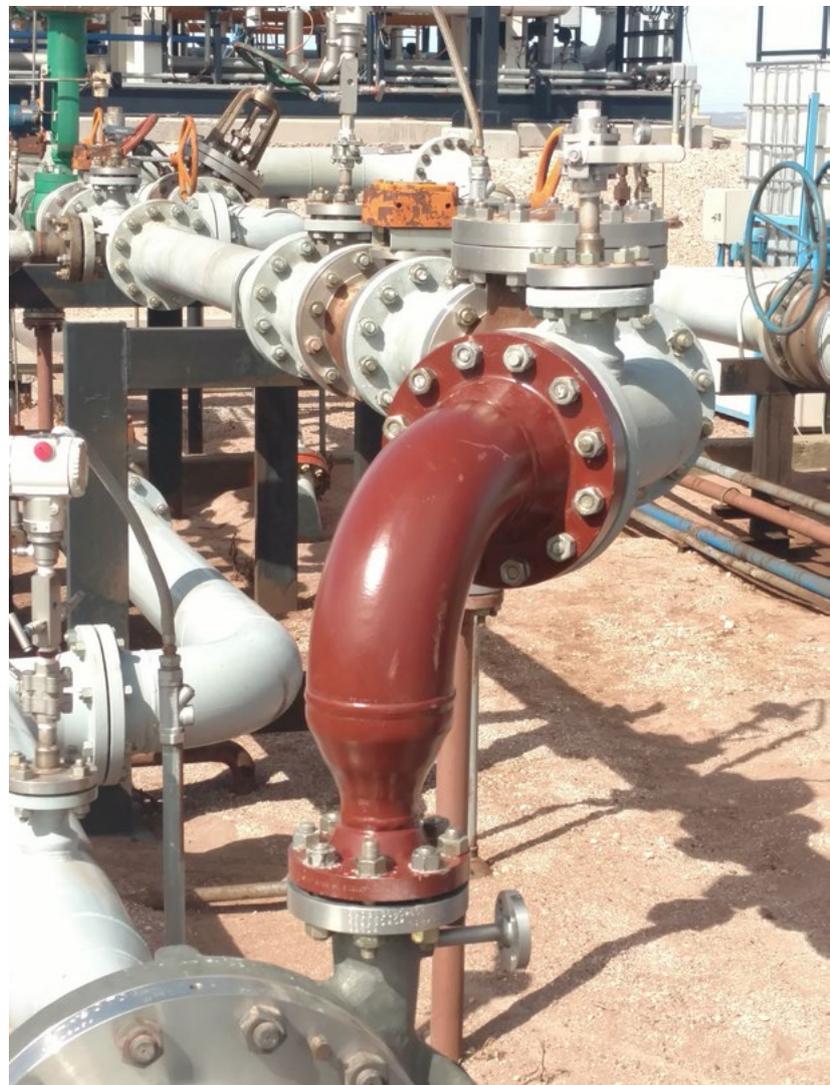
Para mitigar el problema, YPF propuso la instalación de un componente de acero al carbono revestido internamente con Pexgol para evaluar su desempeño en condiciones de servicio reales. Se seleccionó un **codo reductor de 6" a 3"** conectado a la impulsión de una de las bombas del circuito de descarga.

El accesorio fue fabricado e inspeccionado en la planta de Golan, donde se aplicó el revestimiento interno con material Pexgol. Una vez instalado y puesto en operación, ha permanecido 7 años en servicio sin registrar daño, a pesar de las condiciones exigentes de operación.
