# Adiós al asbesto: Pexgol moderniza red de agua termal

850 metros de tubería reemplazados en menos de 24 horas, sin afectar a los residentes.

### Raquet Club Lake Chapala México | 2024

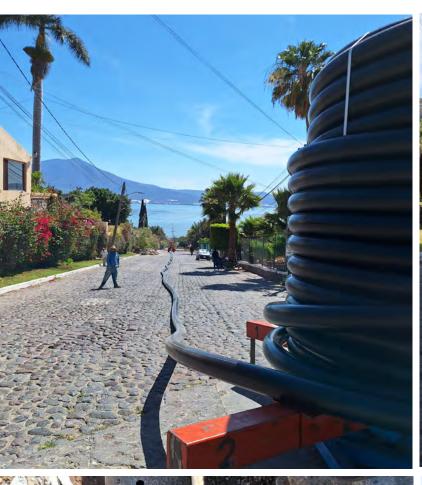
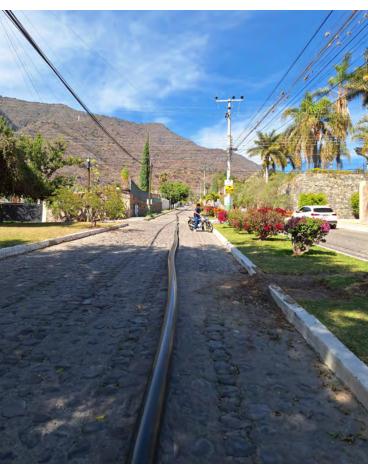
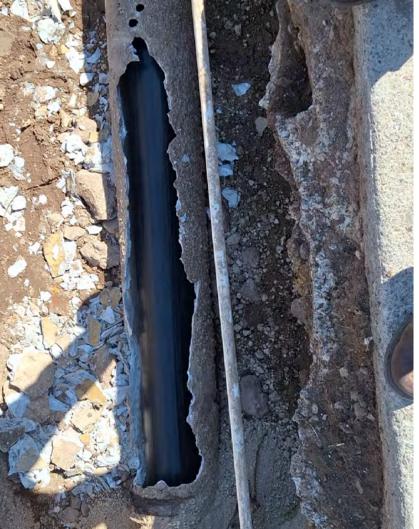
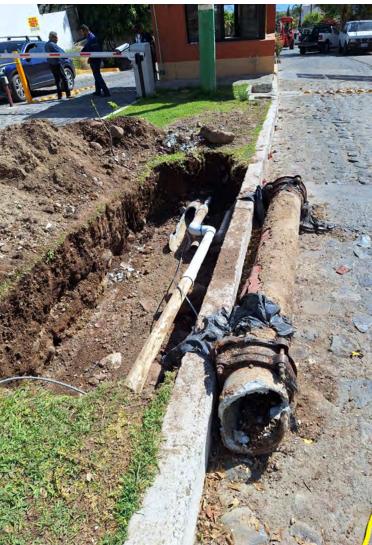
¿Cómo se logró esto? Aprovechando la tubería de asbesto existente como ducto guía, la nueva línea de Pexgol fue traccionada con cable de acero a lo largo de todo el recorrido, sin necesidad de excavaciones. Gracias a su resistencia al desgaste y alta flexibilidad, Pexgol soportó el arrastre sin comprometer su integridad. Además, su superficie interna ultralisa (rugosidad 0.0006 mm) permitió mantener el caudal original con menor diámetro interno de la tubería, optimizando el rendimiento hidráulico.

La instalación se realizó con coples bridados, sin soldaduras ni obras complejas. Aunque el contratista no tenía experiencia previa con este sistema, el equipo técnico de Pexgol brindó asesoría completa: selección de maniobras, capacitación del personal, y planificación detallada. El resultado fue una implementación rápida, limpia y segura. Sin causar molestias a los residentes.
